# Bo bättre

## HISS SPECIAL

► Att installera hiss i befintliga trapphus är ett sätt att göra tillvaron lättare för många människor. Hissen kan vara en förutsättning för att såväl äldre, handikappade och barnfamiljer ska kunna bo kvar i huset.

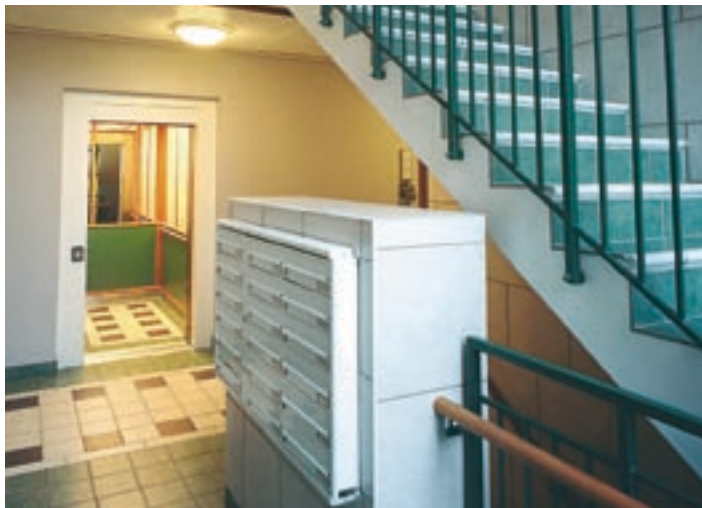
Sekelskiftesatmosfären sitter i väggarna, fast hissen är ny och i modern standard. Det är en exakt kopia av den gamla hissen från 1907. HSB genomförde denna tidsenliga renovering för Brf Lorens Bager i Malmö.

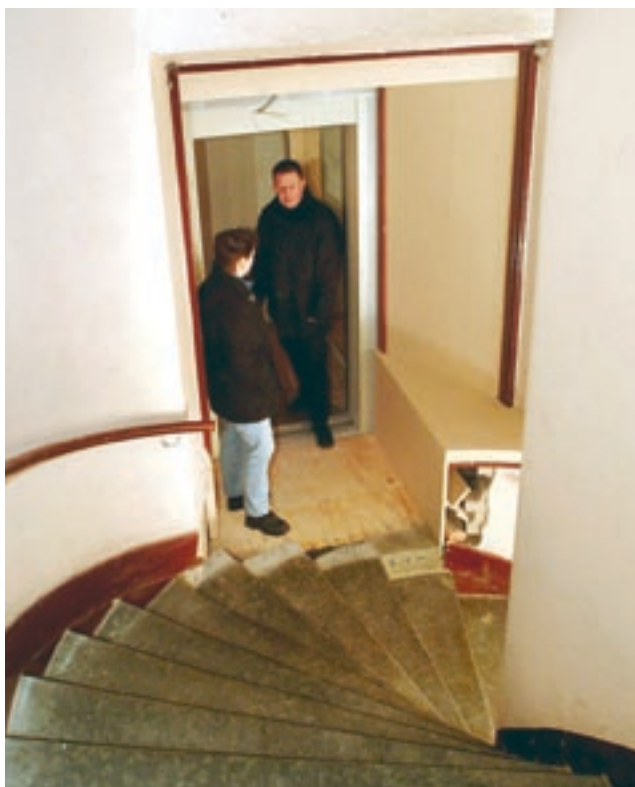
– Plattformen mellan hissdörren och trappstegen blev djupare på grund av att grundmuren lutade utåt.

Hisschaktet fick flyttas ut en halvmeter, istället för att ligga i klack med fasaden, förklarar Kjell Cederlund för Totte Weber, en av de boende.

– Det visade sig att grundmuren lutade utåt så hisschaktet fick flyttas ut en halvmeter. När vi skulle säga ut ingången höll trapphuset på att rasa ihop.

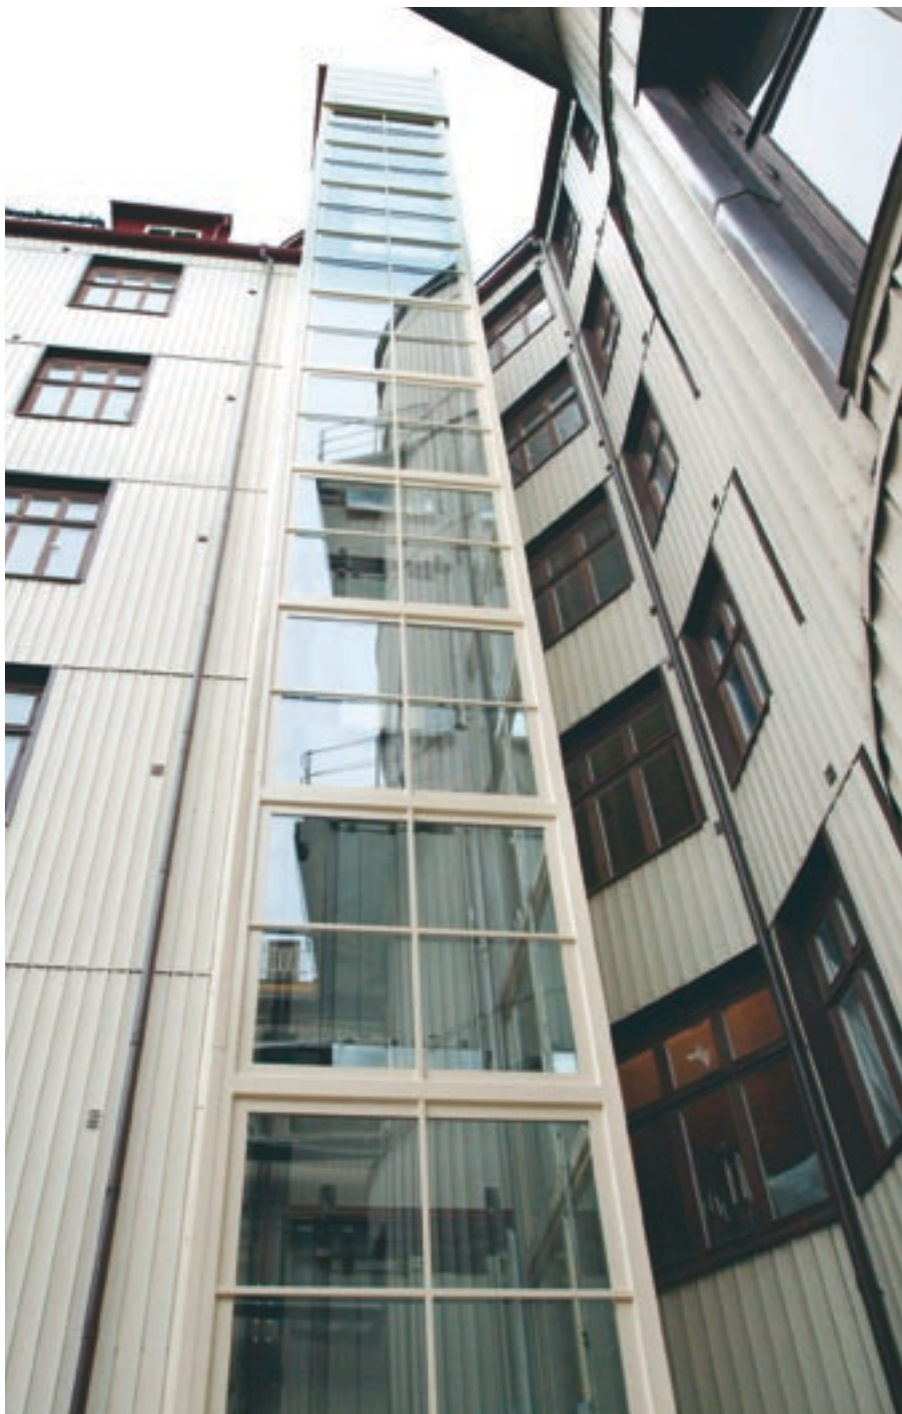
Två av tre sidor på hisschaktet är glasade för att lägenheterna intill ska få in ljus.  
Foto: Bror Augustsson, Kamerareportage.

le det estetiskt blivit ett kulturmord, dels saknades utrymme mot gatan. Fasadens mot gården är till skillnad från framsidan, inklädd i plåt och ser trist ut. Här gjordes ett hisschakt där två av de tre sidorna är i glas för att ljus ska nå de lägenheter som har fönster ut mot gården. Däremot fick hisskorgen täckta sidor för att de som åker hiss inte ska kunna se in i lägenheterna.
